Éléments d'identification des modelés fluvioglaciaires issus des débâcles glaciaires

André Robitaille et Jean-Marie M. Dubois

Volume 49, numéro 3, 1995

ÉLÉMENTS D'IDENTIFICATION DES MODELÉS FLUVIOGLACIAIRES ISSUS DES DÉBÂCLES GLACIAIRES

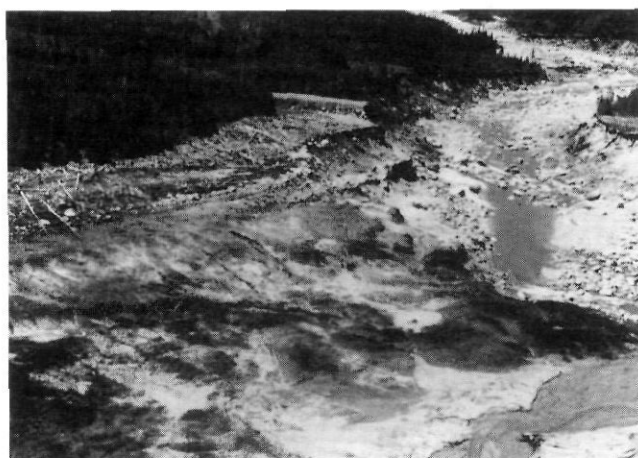
FIGURE 2. Vue aérienne d'une portion de la cuvette lacustre asséchée du lac Belœil et du tronçon 1 de la Petite rivière Pikauba.

Aerial view of part of Lac Belœil dry lacustrine basin and Section 1 of the Petite Rivière Pikauba.

Les phénomènes géomorphologiques qui nous intéressent, à la suite de la rupture du barrage Belœil (fig. 2), concernent une partie de la cuvette asséchée du lac Belœil, la totalité du corridor fluvial de la Petite rivière Pikauba et une portion de la cuvette lacustre du lac Talbot. Cet axe, long de 7 km décrit par Robitaille (1989, 1992, 1993) et Robitaille et Dubois (1989), représente le territoire étudié. Il se divise en six tronçons (numéros 1 à 6) de largeur et de longueur variables où sont représentés des processus dominants d'érosion ou de sédimentation (fig. 3). Chacun de ces tronçons présente des particularités géomorphologiques intimement liées aux caractéristiques physiques préexistantes de la vallée, lesquelles ont de toute évidence conditionné la puissance érosive de la crue. Les tronçons, qui présentent de profondes entailles d'érosion, correspondent aux biefs de pente plus forte où le fond de la vallée est étroit. Par contre, les tronçons peu entaillés par l'érosion, qui correspondent à des aires de sédimentation, sont associés de près aux biefs de pente moins forte où le fond de la vallée est plus large.

Dans le cas d'un lac de barrage morainique, la rupture du barrage constitué de till ou de dépôts fluvio-glaciaires et la vidange du lac entraînent la formation d'une profonde entaille (exutoire). En l'absence de noyau rocheux, cette entaille atteint le niveau de base de la cuvette lacustre, en se prolongeant sur le lit de cette dernière. Elle présente des talus adoucis par le colluvionnement du matériel meuble et elle est tapissée de blocs, parfois très gros, qui reposent sur le till ou sur la roche en place (fig. 2, 3 et 6).

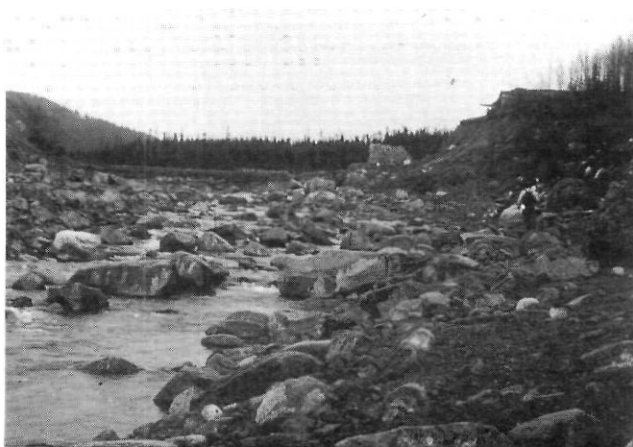
FIGURE 6. Vue de la partie amont du tronçon 2 de la Petite rivière Pikauba. À droite, un talus d'érosion d'environ 10 m entaillé dans le till ; au centre, le fond de l'entaille est parsemée de blocs et de placages de gravier et de sable grossier déposés par la crue.

View of the upstream part of Section 2 of the Petite Rivière Pikauba. On the right, an erosion groove in the till, measuring approximately 10 m in the centre, boulders and veneers of gravel and coarse sand deposited by the flood are scattered across the floor of the groove.

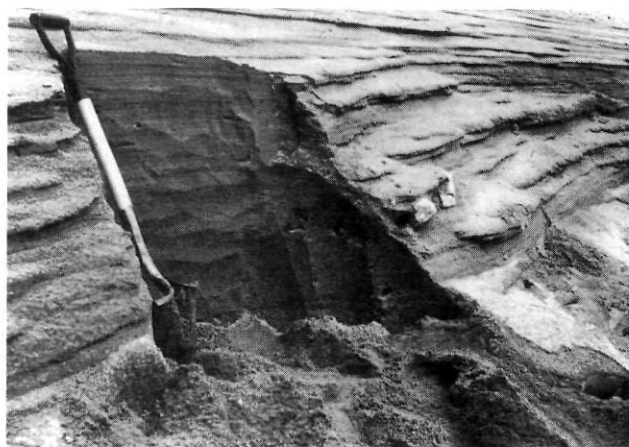
FIGURE 8. Accumulation de sable grossièrement lité d'une épaisseur moyenne de 2 m.

Coarsely layered sand deposit, with an average thickness of 2 m.

Les accumulations en nappe de débâcle glaciaire et les formes qui leur sont associées représentent, avec les entailles d'érosion, une des principales particularités des modèles fluvio-glaciaires issus de débâcles glaciaires. Elles témoignent d'un mode de mise en place rapide dans un environnement fluvial de très grande énergie, qui correspond à l'onde de rupture de la débâcle. *Elles se distinguent surtout par la nature et la disposition des sédiments qui les composent. Les sédiments proviennent des surfaces érodées en amont, soit à la fois des moraines, des dépôts fluvio-glaciaires et d'autres formations meubles. En général, ils sont grossiers et contiennent un faible pourcentage de particules d'un diamètre inférieur à 2 mm. Ils sont sans structure sédimentaire apparente et sont mal triés. Par contre, les sédiments peuvent exceptionnellement être sableux et présenter de larges stratifications entrecroisées. Ces accumulations couvrent généralement de grandes surfaces et masquent diverses formations meubles avec des épaisseurs variant de quelques dizaines de centimètres à plusieurs mètres (fig. 8).*
